熊本県成道寺川におけるホタルの出現個体数変動の可視化

Visualization of variation in firefly appearance in the Jodoji River, Kumamoto Prefecture Masaki GODA and Sumika KINOSHITA and Toshiyuki MORIYAMA

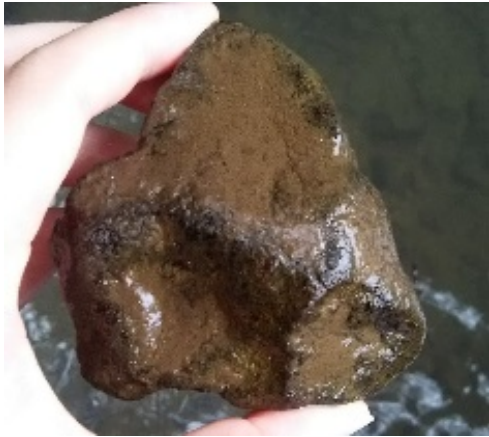
加えて 2018 年の 9 月に成道寺川の環境調査を行ったところ、L1 の川底の礫はうっすらと泥を被っていた。この泥がゲンジボタルの減少に関係している可能性があると考えられる。

写真1 L1 で泥を被った礫

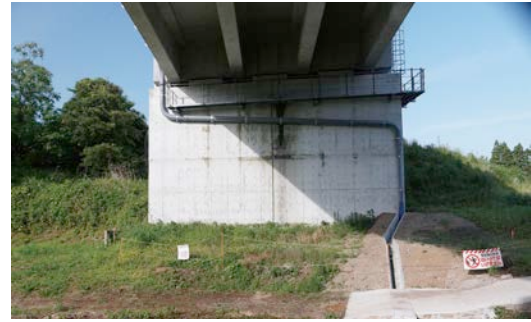
L2 も川底の礫にはうっすらと泥が被っている様子が見られた。L2 に建設された橋脚には排水パイプが設置されており、道路に降った雨が成道寺川に直接流れ込み、その影響で、河岸の土が削られて泥が下流に溜まった可能性がある。

写真2(右) L2 で道路から川に続く排水パイプ

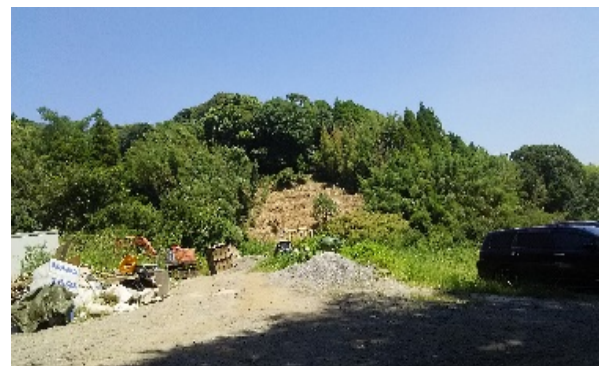
L5 は 2005 年に溜池の上流部で法面・盛土工事が行われ、上流部の流路が埋められた。工事が始まってからは車両や資材置き場として埋められた場所がある。その工事の影響があることが考えられるが、実際に観測個体数が減少したのは 2005 年前後ではない。さらに下流部の工事も開始されていない 2012 年に激減していることから、工事との関係は明らかではない。

写真3 L5で資材置き場になっている場所
