# 平成30年7月豪雨における災害対策本部GIS活用事例について 20191019

岡山県 高梁川東西用水組合 副管理者 原 孝吏

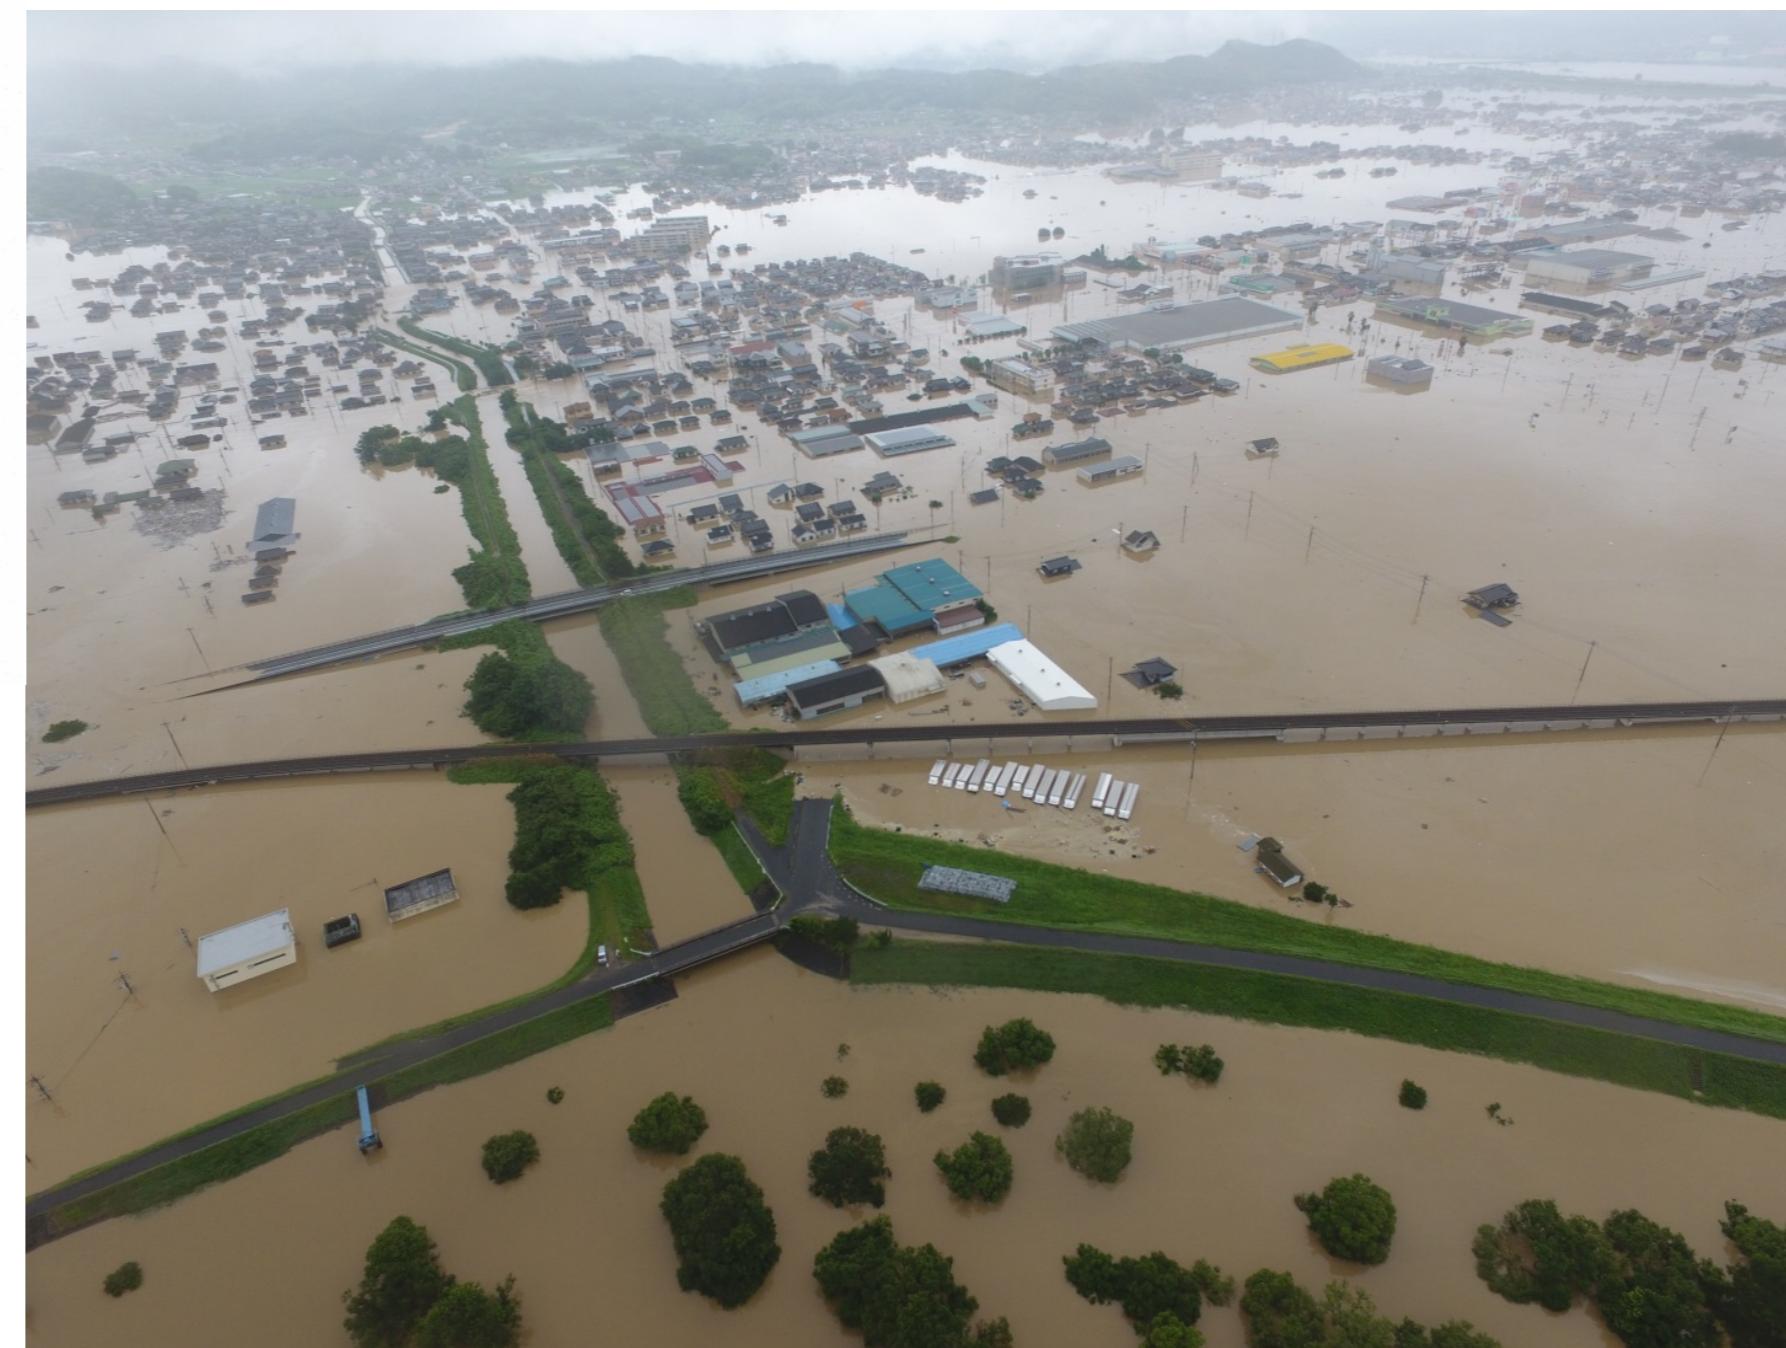
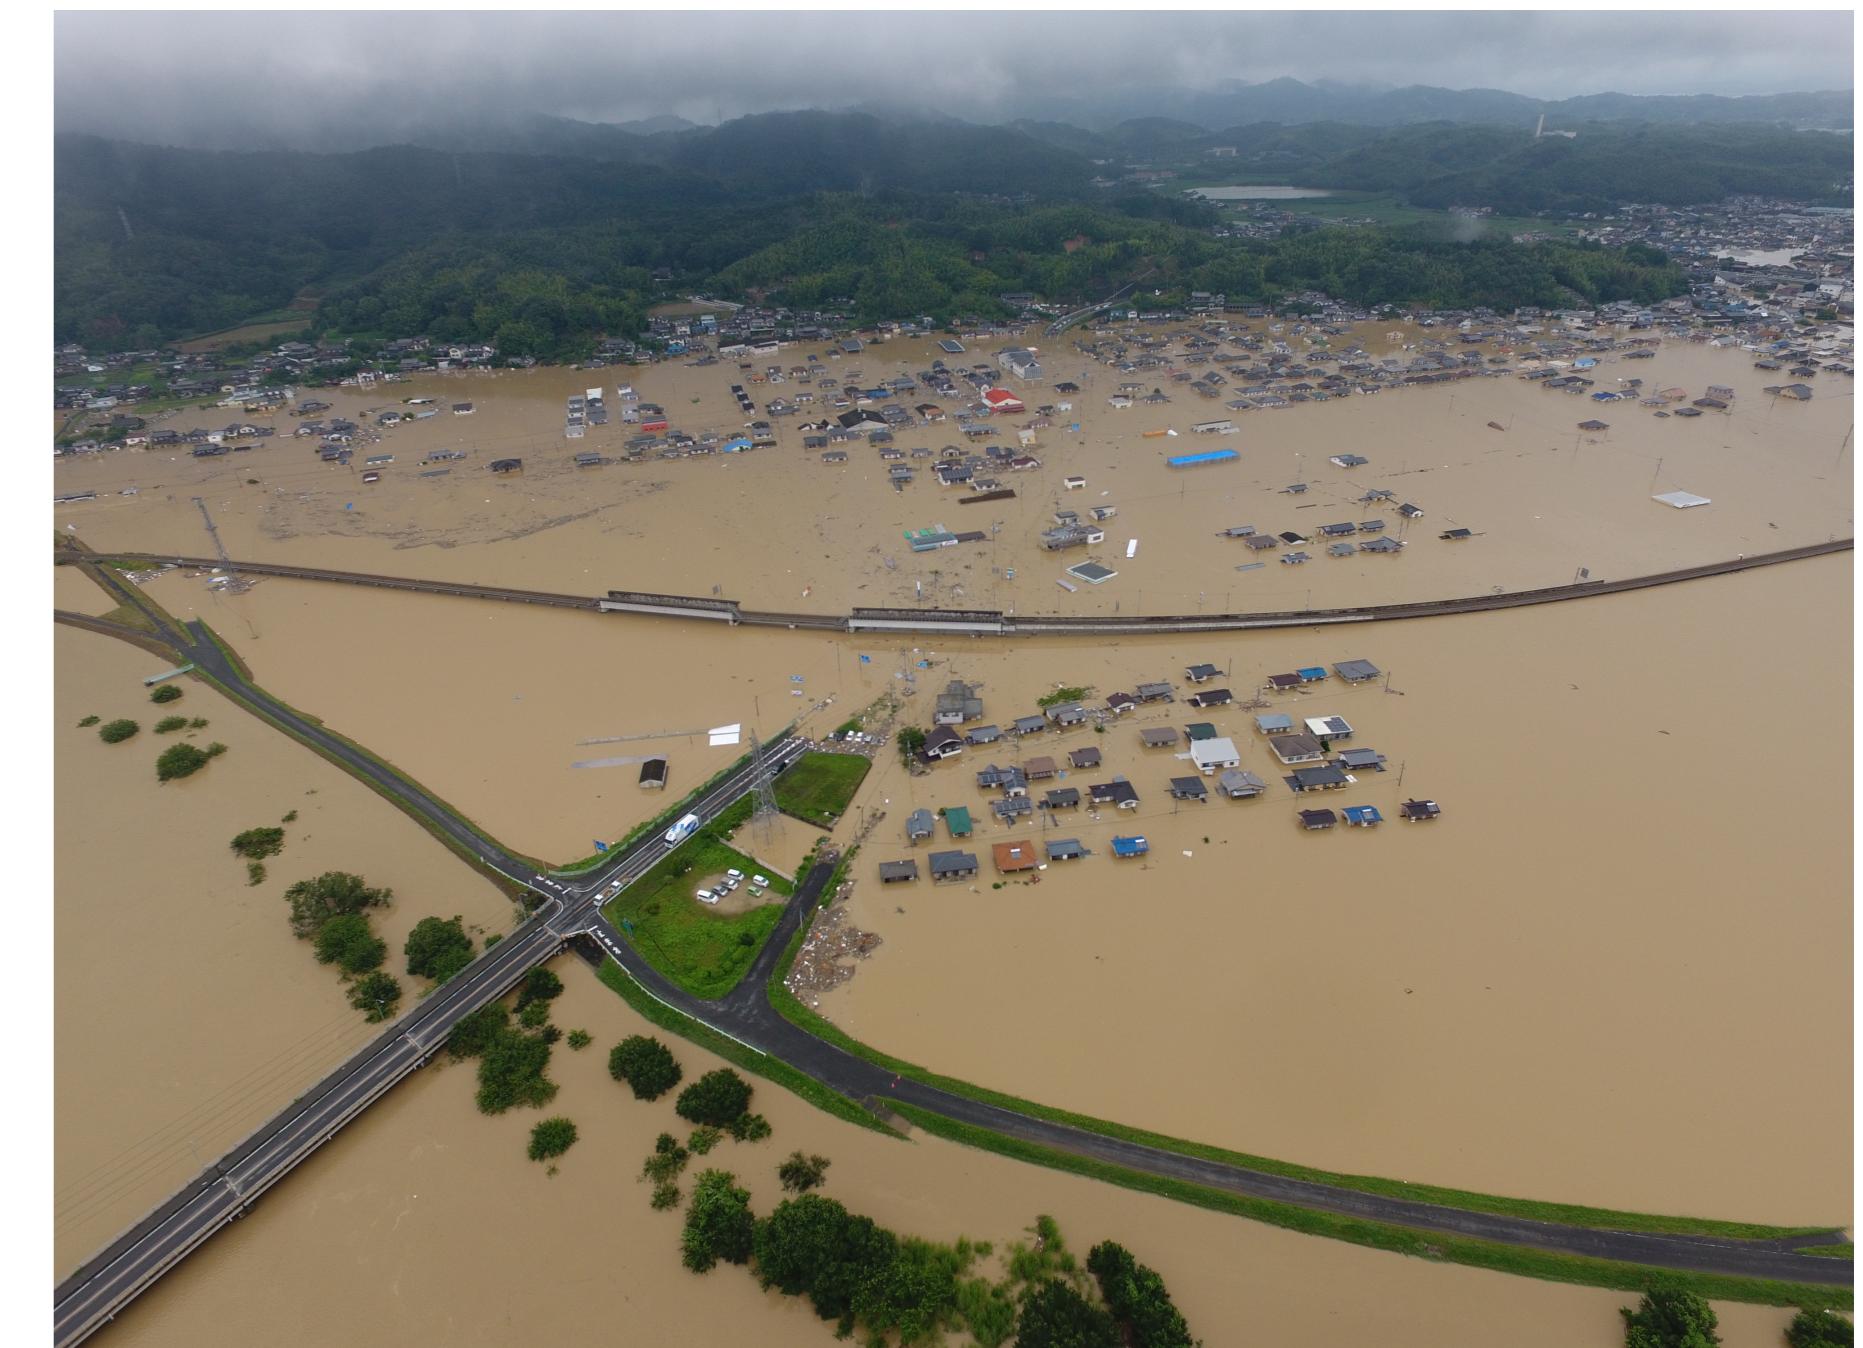
1級河川高梁川水系・小田川 末政川合流点付近(左) 真谷川合流点付近(右) 岡山県倉敷市

＜平成30年7月豪雨被害：平成30年7月7日 p.m.14:30～15:30 撮影：倉敷市＞

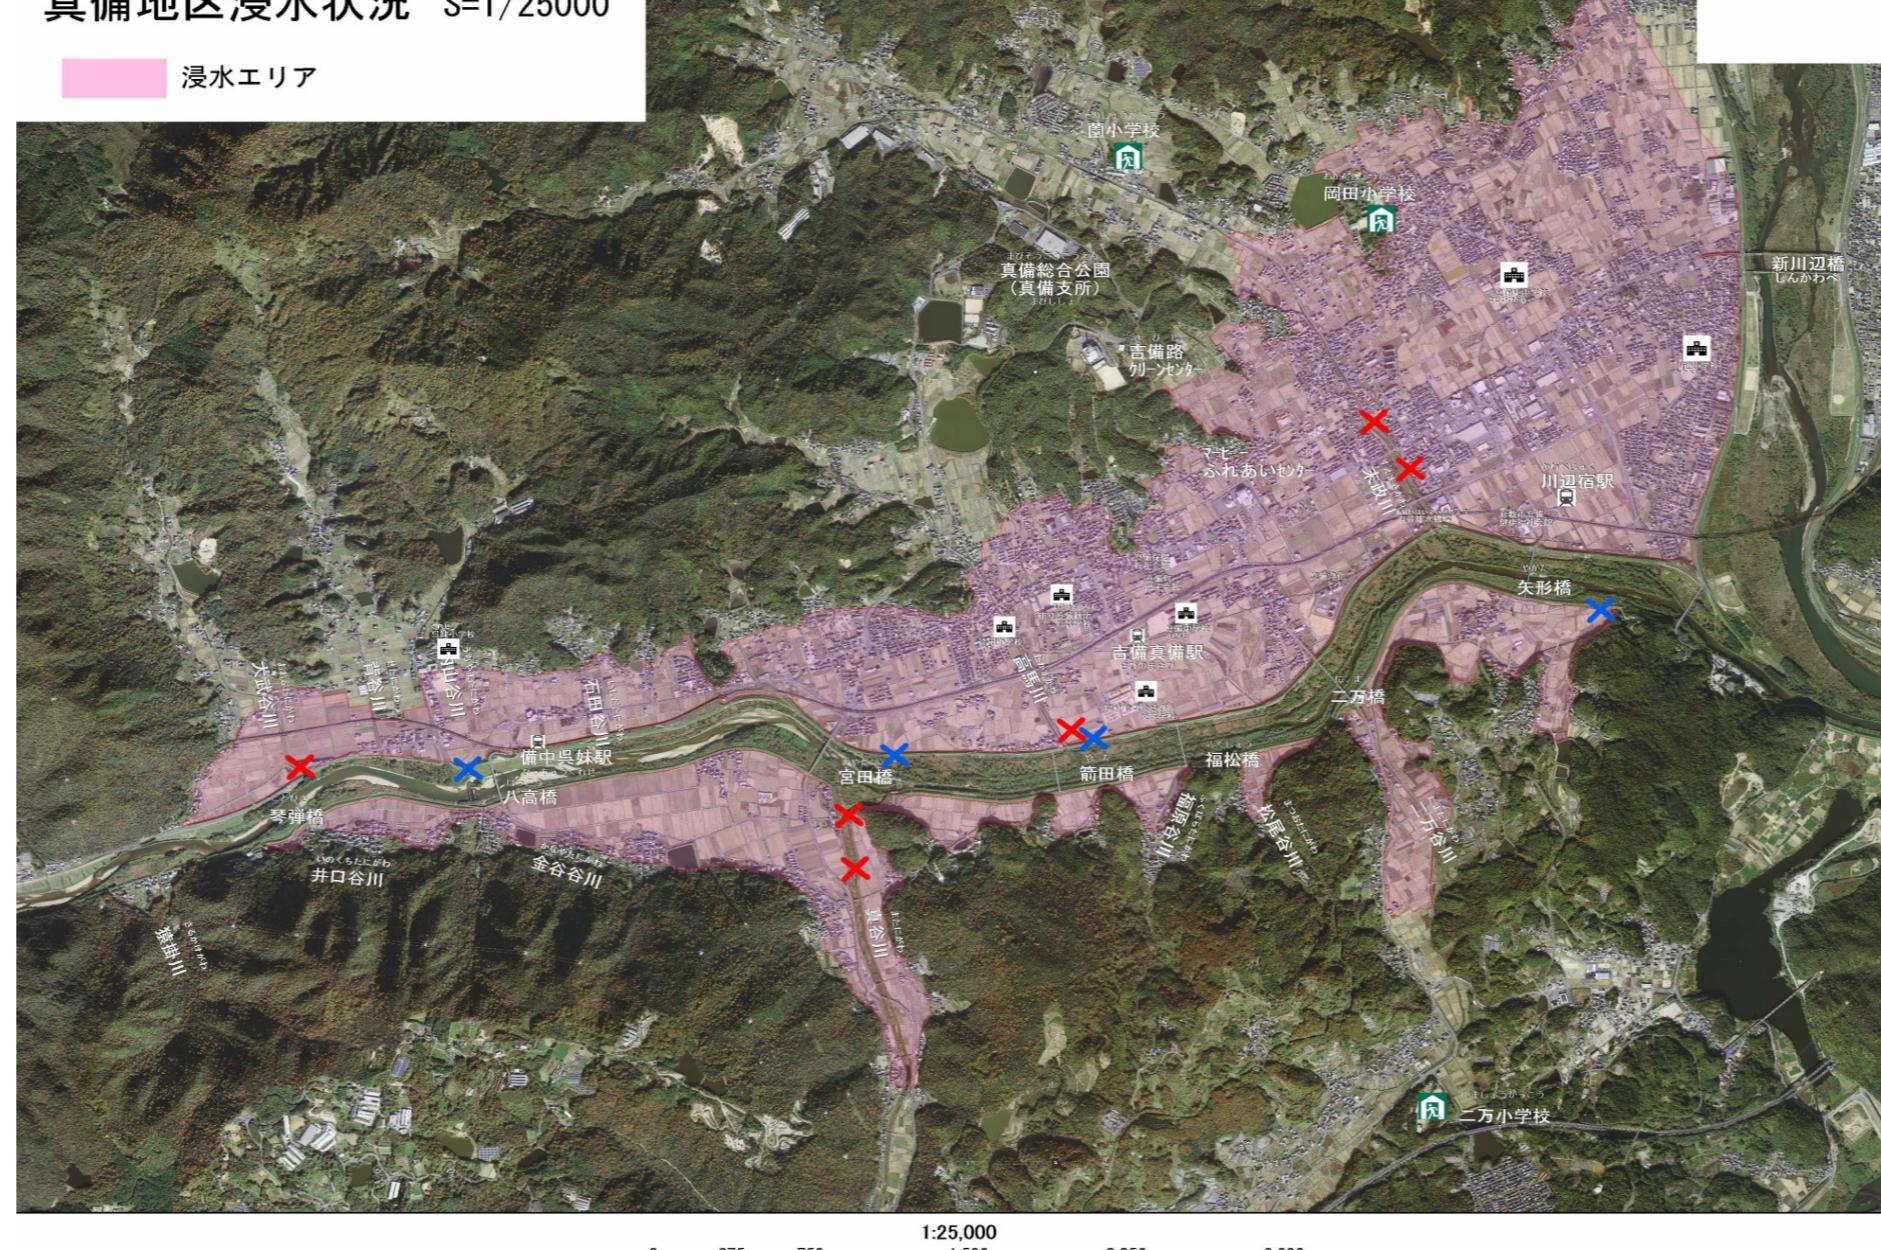
図-2 高梁川水系小田川の氾濫による浸水区域：倉敷市GISチーム作成

真備地区浸水状況 S=1/25000

発災直後の提供データとして通行可能な幹線道路網図を提供した。この際、救援にかけつけていた自衛隊は愛知県からの救援部隊であり、土地勘がないことを想定して提供する地図情報には地名や公共施設名にすべてルビを付け加えて提供した。また、河川の応急復旧にあたっては河川の被災箇所を1枚の地図にまとめて復旧の進捗状況が一目で見て理解できるような地図情報を提供した。この河川の復旧状況の地図は府内組織での共有はもとより関連機関、マスコミ、さらにはいち早く営業再開したスーパーマーケットなど人々が集まる場所に積極的に掲示した。また、被災住宅被害判定調査では、ドローン空撮により作成した浸水区域図(図-2)により全壊家屋の認定にあたり、一括認定区域を定めることが可能となった。(図-3)GISにより編集した地図はA3サイズからA0サイズまでの資料として配布し、編集した地図の種類は70種類を超えた。さらに地図情報としてPDFファイルにして倉敷市HPにアップしたほか、NHKをはじめマスコミ各社にもGIS電子データとして資料提供した。
