# 時系列高密度 3 次元地形モデルの構築と地形変動解析の手法 - 雲仙・普賢岳における空間分析 -

## Construction of chronological high-density 3D terrain models and analysis methods of terrain variation — Spatial analysis in Mt. Unzen-Fugen area —

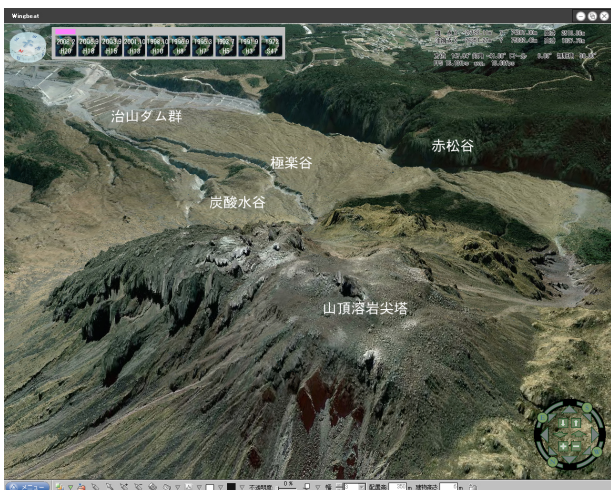
図 1 雲仙普賢岳の鳥瞰

長崎県島原半島の中央に位置する雲仙・普賢岳(図 1)は, 1990 年 11 月に噴火活動を開始し, 火砕流や土

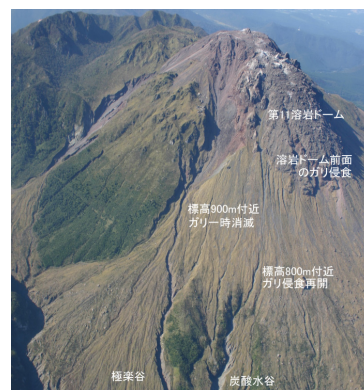
写真1 南斜面の航空写真

平成新山南東側の炭酸水谷と極楽谷(写真1)は火山碎屑物が侵食された深さ約30mの深いガリであり、山体周辺の中でも土石流による土砂生産が最も活発な箇所である。2006年6月に極楽谷で土石流が発生し、炭酸水谷も土砂流出が著しいことから2005、2006年地形モデルの差分標高から土砂移動実態解析を行った(図6)。
