国土地理院航空写真画像を利用した鉄道踏切の検出

The railway crossing detection method by using the Geospatial Information Authority of Japan's aerial photography

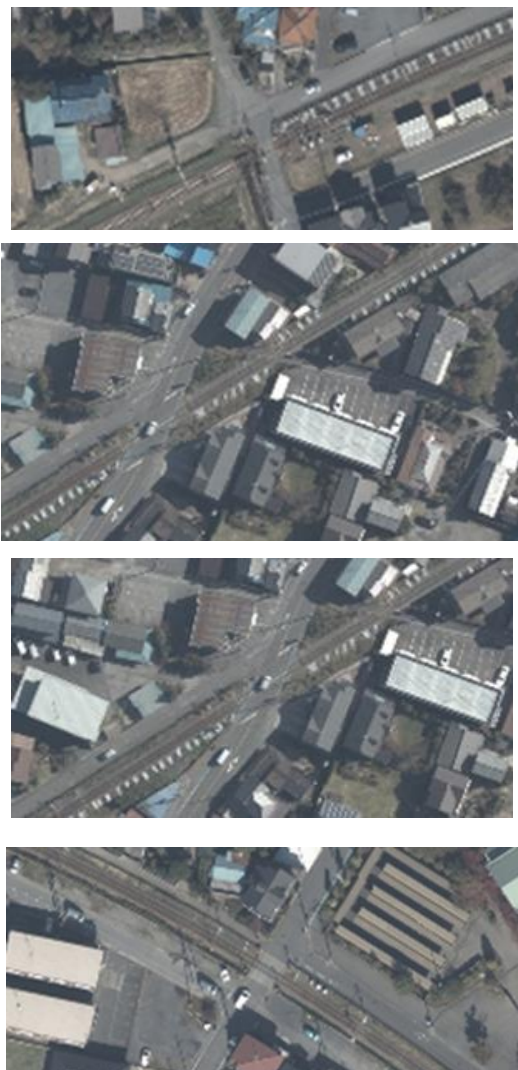
図 2 国土地理院空中写真より、秩父鉄道線の踏切抜粋

ところで、python には、画像から特定の色の範囲を持つ部分を抽出することができるアルゴリズムがある。踏切の画像認識の方法として、色の違いに着目した、色の抽出を行うアルゴリズムを検討した。鉄道の踏切は、線路の部分が暗い赤茶色をしているのに対し、道路と交差する踏切は道路と同じようなグレーであることに着目した。
